## **TOKAT İLİ NİKSAR İLÇESİ**

**1. ve 3. DERECE ARKEOLOJİK SİT SINIRLARI, KENTSEL SİT, KENTSEL+ 3. DERECE  
ARKEOLOJİK SİT SINIRLARI ve YÖNETİM ALANI SINIRLARI İÇERİSİNDE 1/1000  
ÖLÇEKLİ REVİZYON KORUMA AMAÇLI İMAR PLANI ve 1/500 ÖLÇEKLİ KORUMA  
AMAÇLI KENTSEL TASARIM PROJESİ  
PLAN AÇIKLAMA RAPORU**

**EG PLANLAMA VE KENTSEL TASARIM HİZMETLERİ A.Ş.**

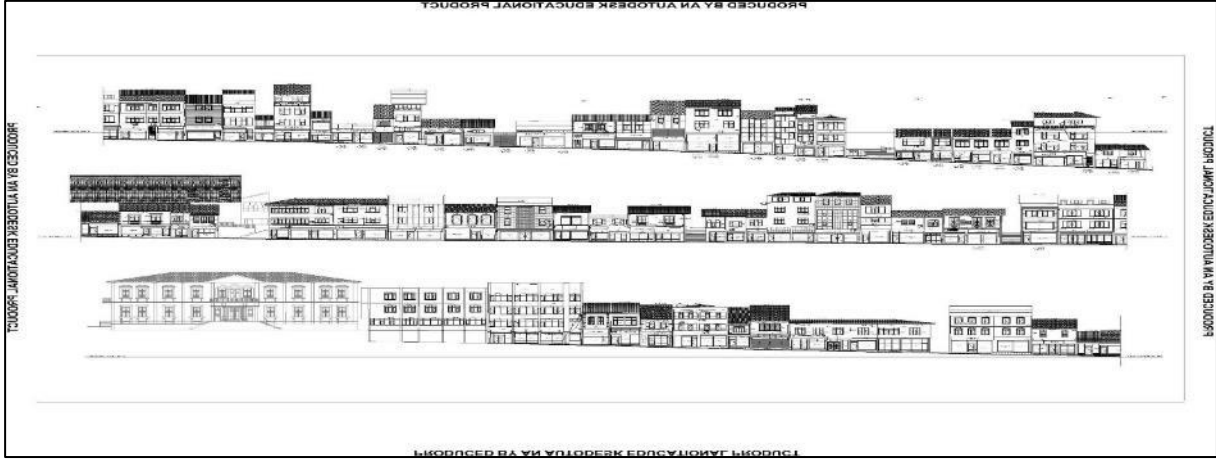
**Fotoğraf 5: Niksar Hükümet Konağı ve Çevresi Sokak Sağıklaştırma Projesi**

Proje kapsamında özgünlüğünü önemli ölçüde kaybetmiş olan sokaklar analiz edilmiş, hazırlanan rölöve, restitüsyon ve restorasyon projeleri ile uygulamaya geçilmiştir. Geçirdiği yangınlar, hatalı imar uygulamaları nedeniyle bütünlüğünü önemli ölçüde kaybetmiş olan sokaklar, çeşitli dönemlerde birçok müdahalelere ve tahribatlara uğramasına rağmen halen sosyal yapısını ve dokusunu korumaya devam etmektedir.
